### Urbanización escalonada en Fredensborg, al norte de la isla Seeland, 1962-63

### Urbanización Kingohusene, en Helsingör, 1958-60

**Casa Middelboe en Holte, cerca de Copenhague, 1953**

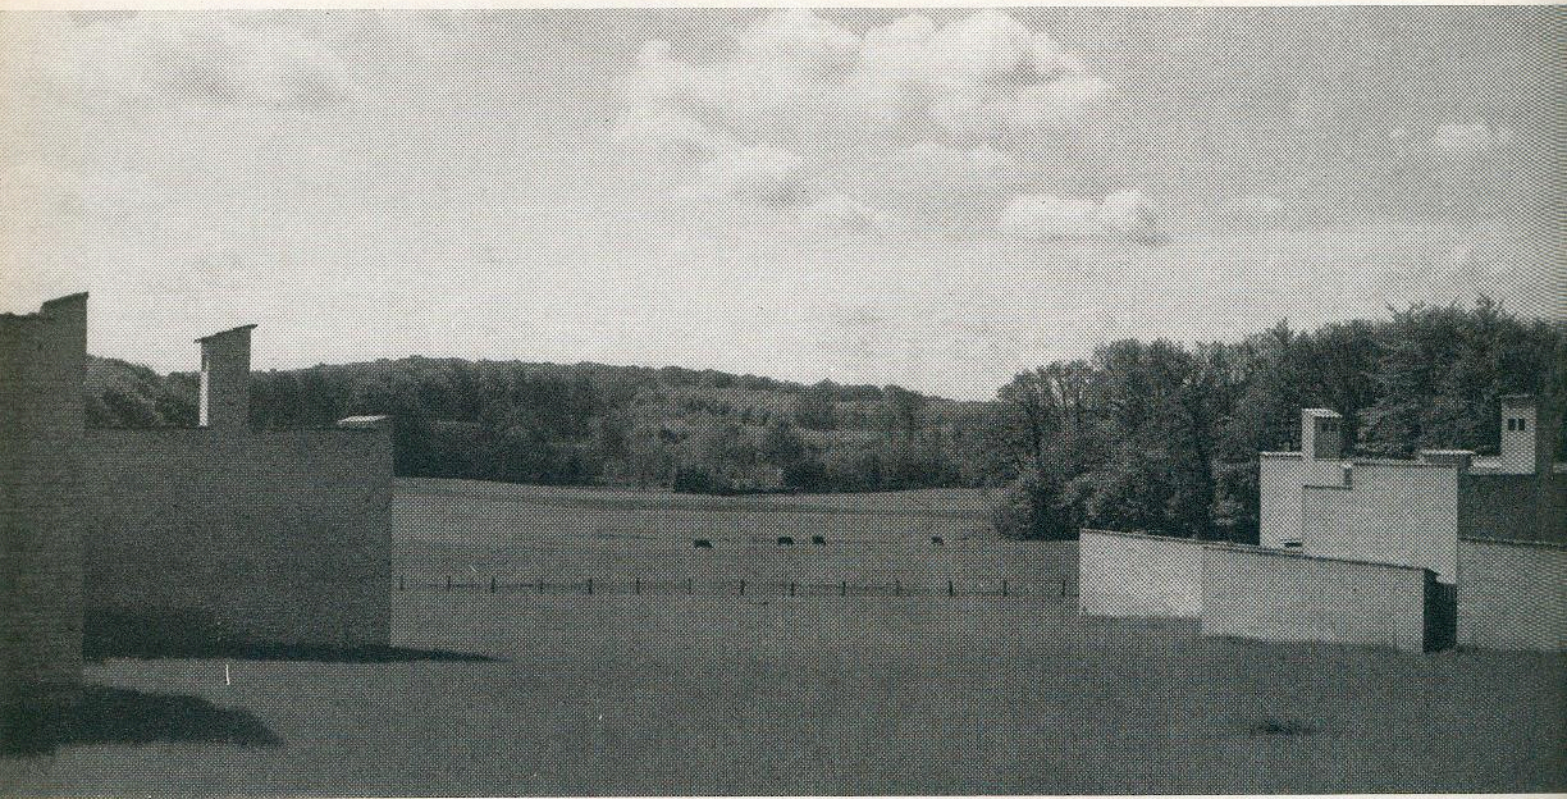
1. Una de las alargadas zonas de aparcamiento, con vista sobre el paisaje al oeste.
2. Plano de emplazamiento.

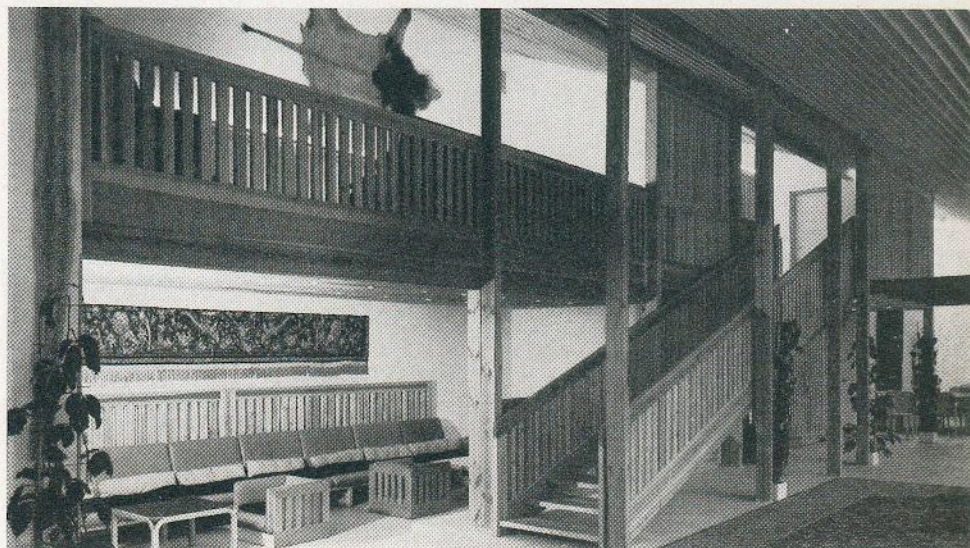
10. Los elementos constructivos de madera del club no han recibido tratamiento, las paredes han sido pintadas de blanco, los pavimentos solados con azulejos Höganäs. Los muebles para los locales del club, los cuales están adornados con regalos de daneses repatriados, fueron diseñados por los propios arquitectos.

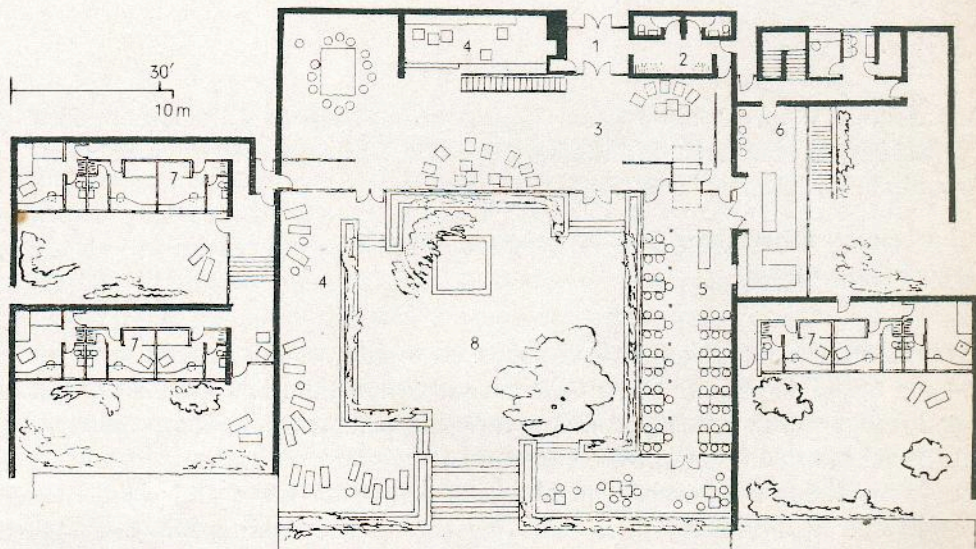
12. Planta baja del club. Leyenda: 1 entrada, 2 guardarropa, 3 local principal del club, 4 locales del club, 5 restaurante, 6 cocina, 7 habitaciones para huéspedes, 8 terraza.

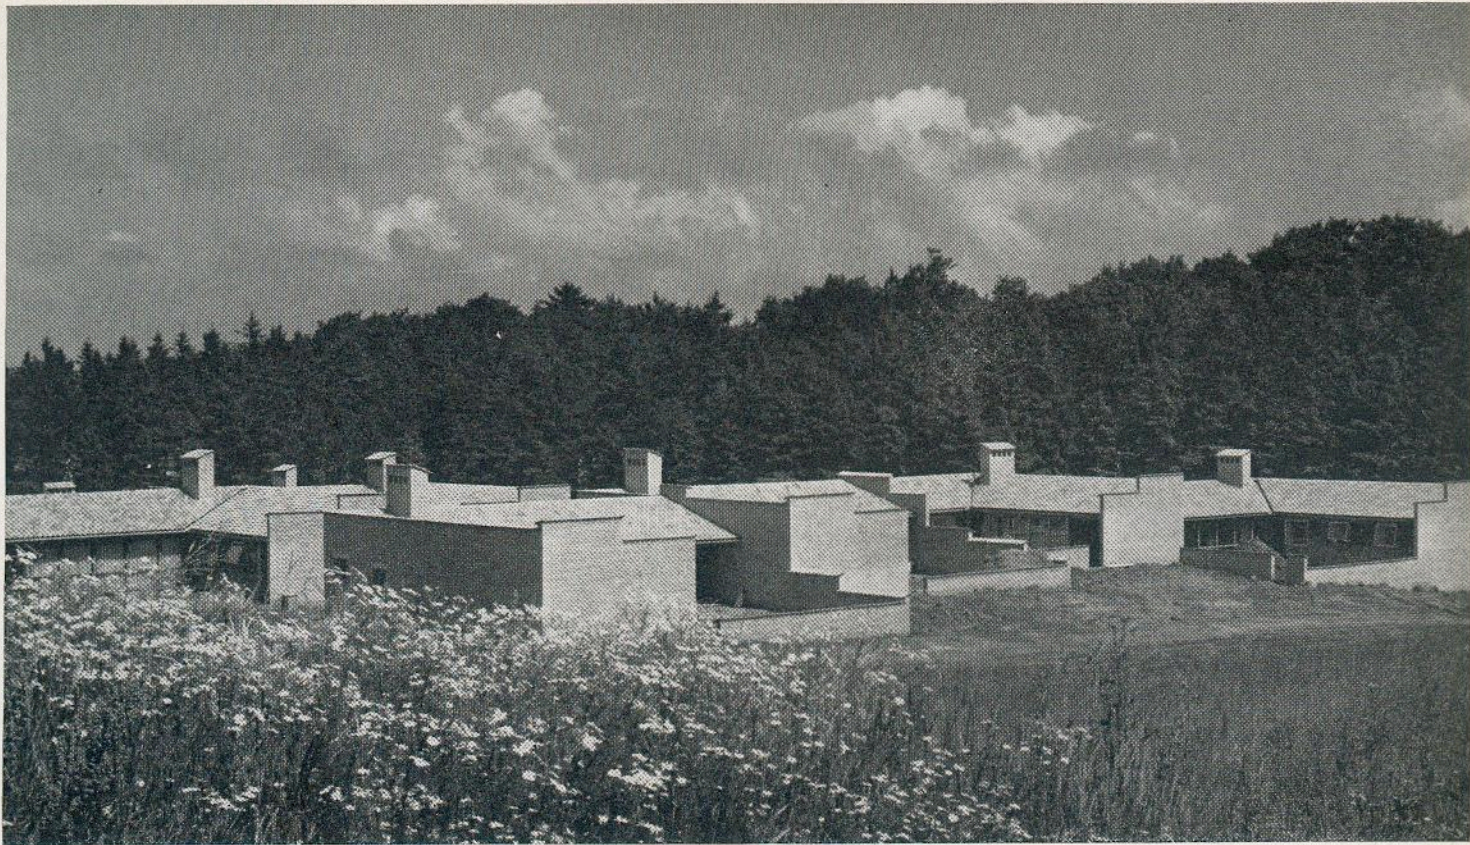
1. Las formaciones en cadena de estas casas de una sola planta con patio cerrado, siguen la accidentada configuración del terreno.

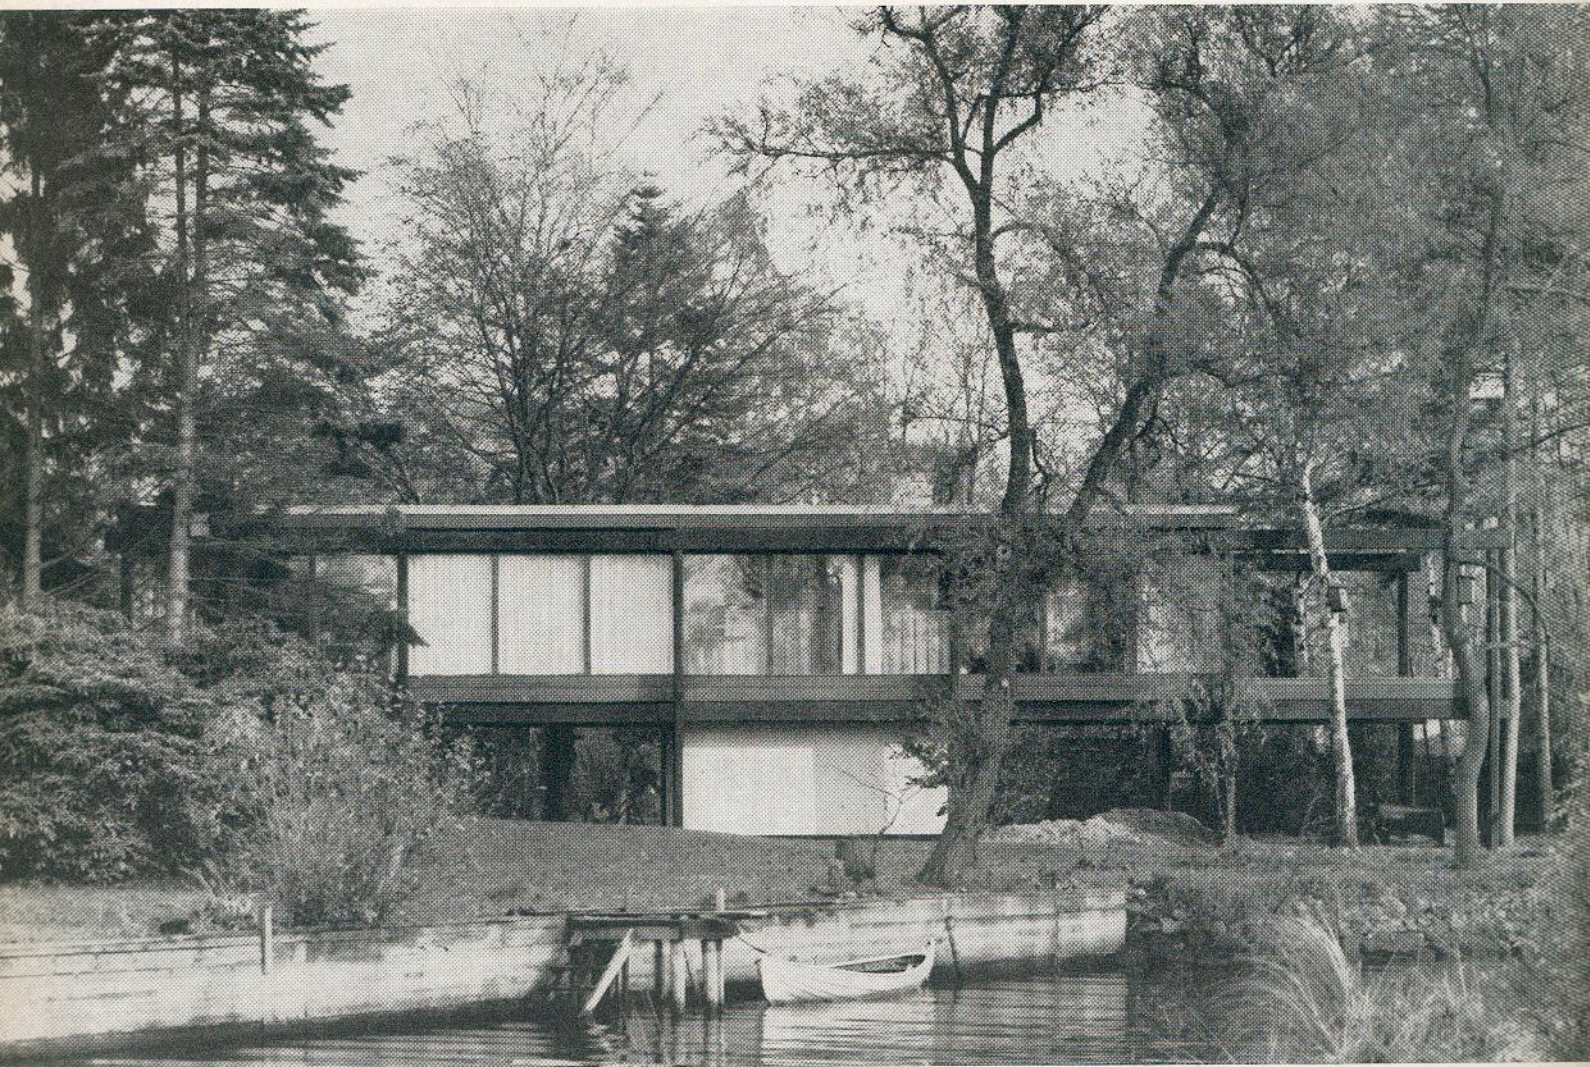
1. Fachada oeste de la casa con las grandes aberturas al exterior orientadas hacia el lago.

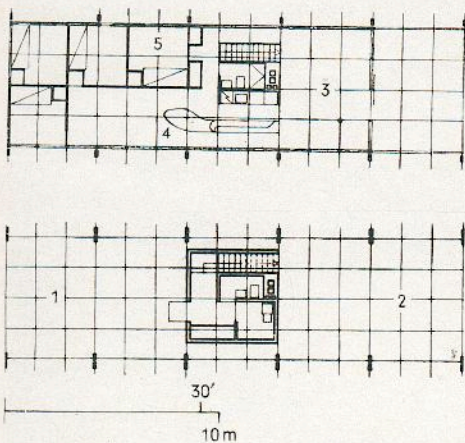
3. Planta superior y planta baja. Leyenda: 1. cobertizo para coches, 2 cobertizo para botes, 3 sala de estar con terraza, 4 comedor, 5 dormitorio.

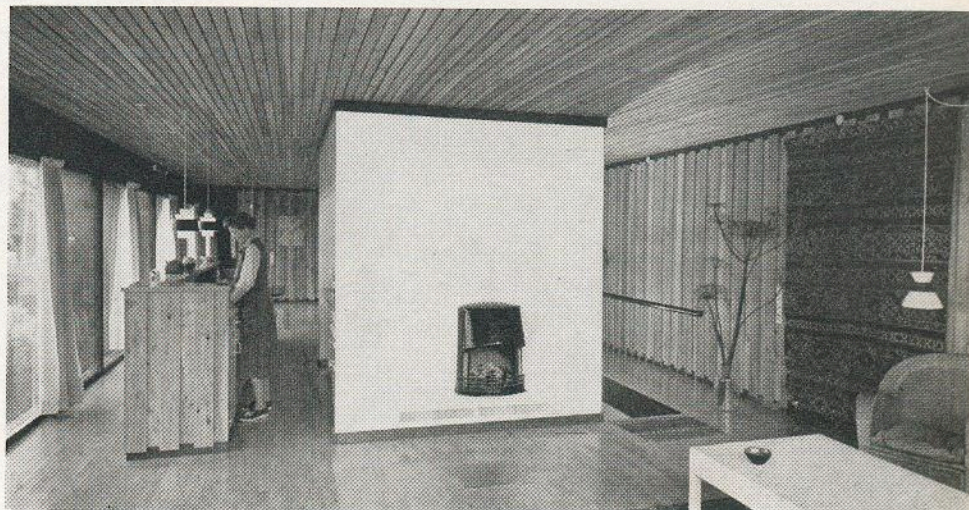
5. En esta casa se empleó un sistema constructivo de pilares y vigas de hormigón armado prefabricados, el cual también pudo ser utilizado económicamente en un gran número de casas unifamiliares. Los pilares están hincados en el subsuelo, mientras, por el contrario, las jácenas y vigas no empotradas descansan libremente sobre sus puntos de apoyo.
